RAPPORT BOUWTECHNISCHE KEURING

201209301PAR • 1 gezinswoning

De Goedestraat 21

Wilrijk

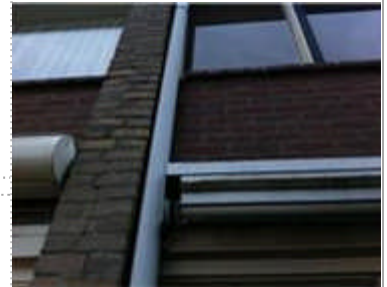
woning 1e etage

Tijdens de inspectie zijn er hieronder omschreven gebreken aan de metsel-/voegwerken zichtbaar

Urgentie: 1 Op korte termijn

Samen met de buren de kapotte stenen vervangen, het bedrag is uw aandeel.

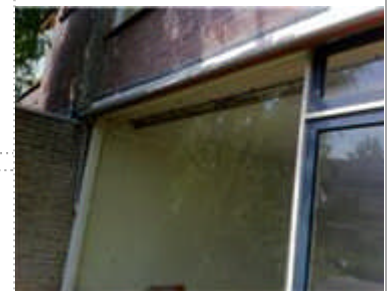
woning algemeen

Er is aan de houten kozijnen gewerkt, deze zijn in redelijke staat.

Het plaatsen van het Politie-keurmerk beslag is te allen tijde aan te raden.

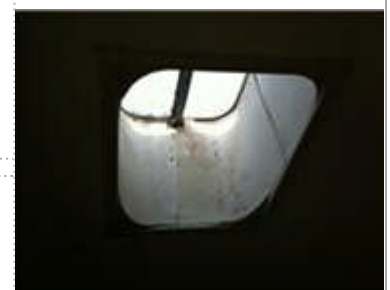
Woning 2e etage

Urgentie: 1 Op korte termijn

Laat het metalen dakraam incl. aftimmering vervangen.

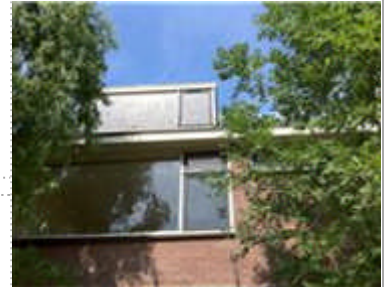
Woning 2e etage

Tijdens de inspectie zijn er hieronder omschreven gebreken aan de houten dakkapel zichtbaar

Urgentie: 1 Op korte termijn

Laat de dakkapel rondom renoveren.

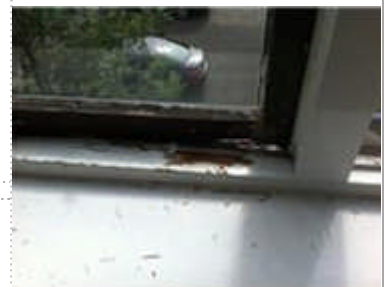
Woning (algemeen)

Tijdens de inspectie zijn er hieronder omschreven gebreken aan de houten kozijnen zichtbaar

Urgentie: 1 Op korte termijn

Enkele draaidelen controleren/repareren/stellen.

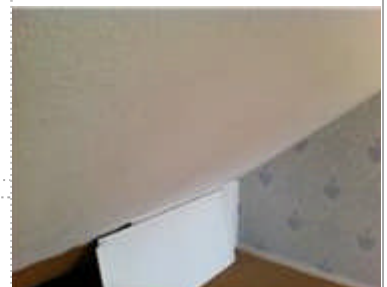
woning 2e etage

Tijdens de inspectie is er aftimmering/bekleding van de houten dakconstructie aanwezig, daardoor is een oordeel niet mogelijk

Daar er aftimmering aanwezig is, kan er visueel geen afdoend oordeel worden gegeven over de huidige staat van de dakconstructie.

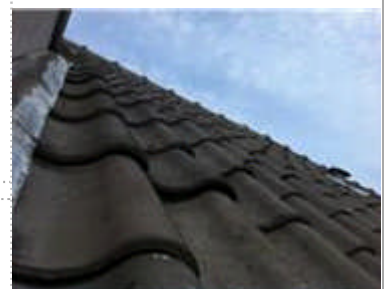
woning 2e etage

Tijdens de inspectie van het met dakpannen gedekte hellend dak, zijn er geen gebreken zichtbaar

De gemiddelde levensduur van dakpannen is 50 jaar. Bij gehele of gedeeltelijke herlegging of vervanging van de dakpannen, dient u met plaatselijke reparaties aan het dakbeschoot, de tengels en de panlatten rekening te houden.

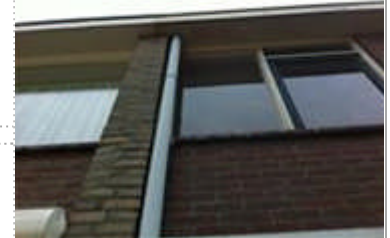
woning algemeen

Tijdens de inspectie zijn er geen directe gebreken aan de goten en hemelwaterafvoeren zichtbaar

Waterafvoeren krijgen het steeds zwaarder, let op voldoende afvoer in verhouding tot het oppervlak, (20m²=1 hemelwaterafvoer). Bij schuine daken geldt (50m²=1 hemelwaterafvoer).
Zink, lood en pvc hebben een gemiddelde levensduur van 25 jaar. Bitumen gaat gemiddeld 15 jaar mee. Bij vervangingen altijd rekening houden met reparaties aan de constructie(s). Ook is regulier onderhoud van de water-afvoersystemen te allen tijde nodig. De dakgoten etc. zijn een onderdeel van de actieve VVE.

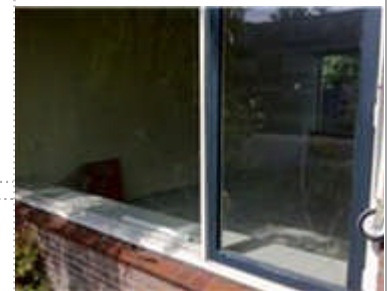
glas voorraam begane grond

Tijdens de inspectie zijn er hieronder omschreven gebreken aan de houten kozijnen/delen zichtbaar

Urgentie: 1 Op korte termijn

Laat de kapotte enkele ruit vervangen.

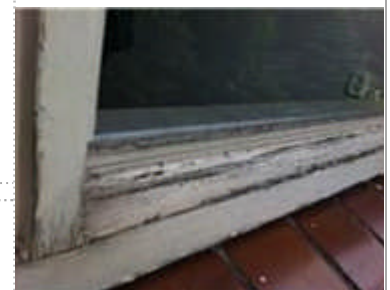
woning algemeen

Tijdens de inspectie is er achterstallig buitenschilderwerk aan de houten kozijnen/delen geconstateerd

Urgentie: 1 Op korte termijn

Voor het schilderwerk adviseren wij een schilderplan (onder garantie) te laten opstellen. De vlakke delen van schilderwerken dienen jaarlijks gecontroleerd en gerepareerd te worden.

Een grote onderhouds-schilderbeurt dient minimaal 1 x in de 6 jaar te geschieden. Ook het reinigen van het schilderwerk draagt bij aan een langere levensduur.

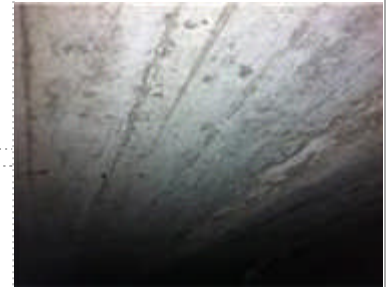
woning begane grond

Tijdens de inspectie van de betonnen begane grondvloer zijn er geen gebreken zichtbaar

De betonnen begane grondvloer is beperkt vanuit het luik geïnspecteerd.

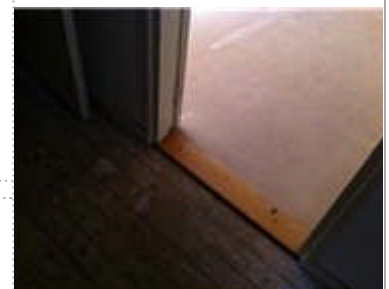
etage,s

Tijdens de inspectie zijn de houten etagevloer(en) gedeeltelijk afgedekt, hierdoor is er geen oordeel mogelijk

De etagevloer(en) zijn aan de bovenzijde afgedekt. Wij adviseren voor elke woning van voor 1950 een houtvernielers-onderzoek (±€350,-) te laten uitvoeren, ook indien er geen melding in dit rapport over is gedaan.

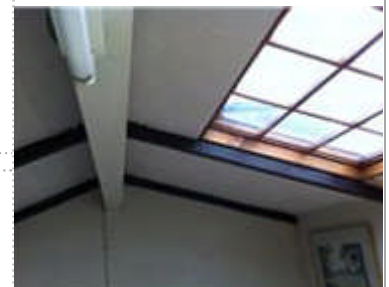
woning algemeen

Tijdens de inspectie zijn er geen brandveiligheidsvoorzieningen in de woning aanwezig.

Tijdens de inspectie zijn er geen brandveiligheidsvoorzieningen zoals bijv. brand/rookmelders in de woning aanwezig.
Advies: Plaats minimaal één brand/rookmelder op elke etage. Voor meer informatie kijkt u op www.brandblusserinfosite.nl

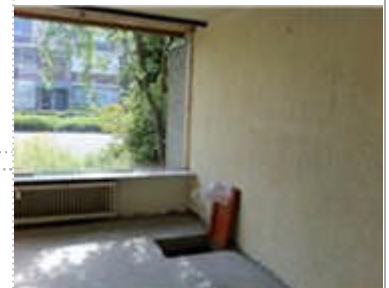
woning algemeen

Tijdens de inspectie zijn er geen brandveiligheidsvoorzieningen in de woning aanwezig.

Tijdens de inspectie zijn er geen brandveiligheidsvoorzieningen zoals bijv. brand/rookmelders in de woning aanwezig.
Advies: Plaats minimaal één brand/rookmelder op elke etage. Voor meer informatie kijkt u op www.brandblusserinfosite.nl

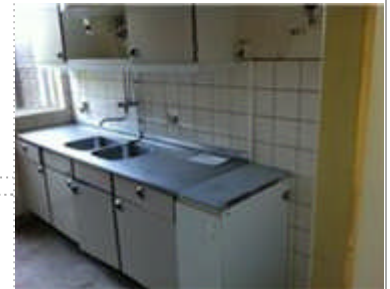
woning algemeen

Tijdens de inspectie zijn de sanitaire voorzieningen zoals : keuken/toilet en badkamer redelijk bruikbaar

Het sanitair is in eenvoudige staat. Voor een goed gebruik van de sanitaire voorzieningen is een goede ventilatie per voorziening nodig, laat het ventilatiesysteem van de woning regulier controleren en reinigen en eventueel aanpassen.

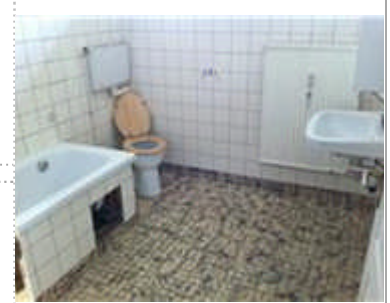
woning algemeen

Urgentie: 1 Op korte termijn

Laat divers sanitair controleren en repareren.

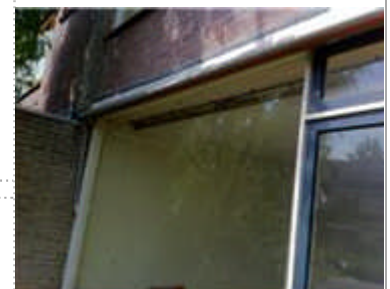
woning algemeen

Tijdens de inspectie is er een natuurlijke ventilatie aanwezig, deze lijkt voldoende te functioneren

Ventilatievoorzieningen in het algemeen dienen om het jaar onderhouden en gereinigd te worden, dit om een goede doorstroming van het systeem te behouden.

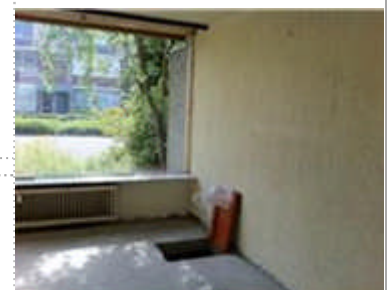
woning algemeen

De woning binnen naar eigen inzicht en kwaliteit aanpassen, zie onderstaande opmerking

Urgentie: 1 Op korte termijn

Enkele onderdelen hebben behandeling/onderhoud nodig. Eventuele overige veranderingen/aanpassingen aan de indeling/binneninrichting en afwerking kunnen naar eigen wens worden toegepast.

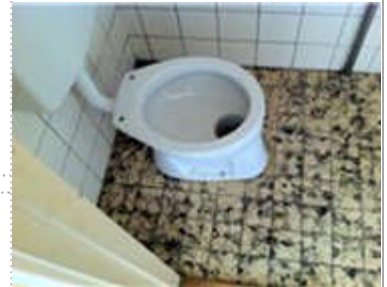
woning algemeen

Tijdens de inspectie is de PVC. riolering zeer beperkt tot niet zichtbaar, deze lijkt voldoende te functioneren.

Het vervangen van andere dan (pvc) afvoeren wordt altijd geadviseerd. Het inwendige van deze afvoeren is altijd gecorrodeerd en/of aangeslibt en geeft daardoor vaak problemen.

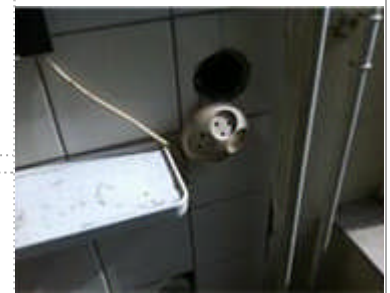
woning algemeen

Tijdens de inspectie zijn er hieronder omschreven gebreken aan het elektra zichtbaar

Urgentie: 1 Op korte termijn

Laat de gas, elektra, water en de aanwezige verwarmingssystemen controleren, repareren/vervangen.

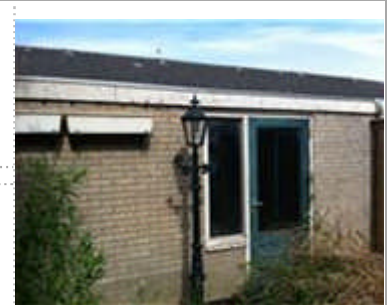
achterzijde

Tijdens de inspectie zijn er geen directe gebreken aan de berging zichtbaar

De berging heeft naar het lijkt voldoende ventilatie, een droge vloer en is normaal afsluitbaar.
